## DIE FESTUNGSWERKE VON ASSUR

## WALTER ANDRAE

**TAFELBAND**

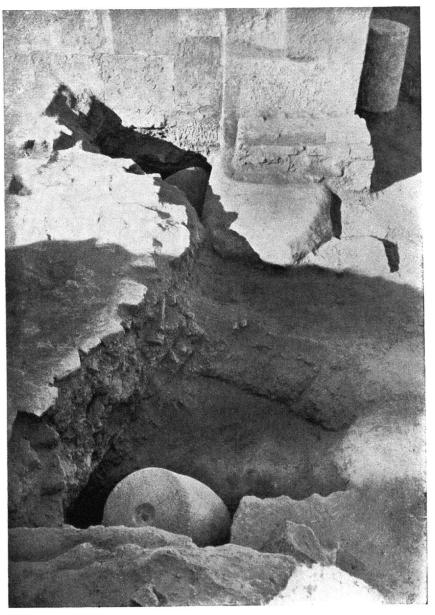
Abb. 16. Das mittlere Angelsteinpaar in Fundlage.
Das Gurgurri-Tor.

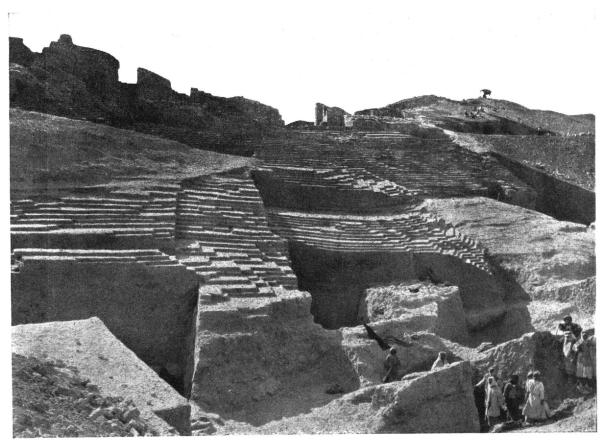
Abb. 24. Die Rampe von Nordwesten. Das Gurgurri-Tor.

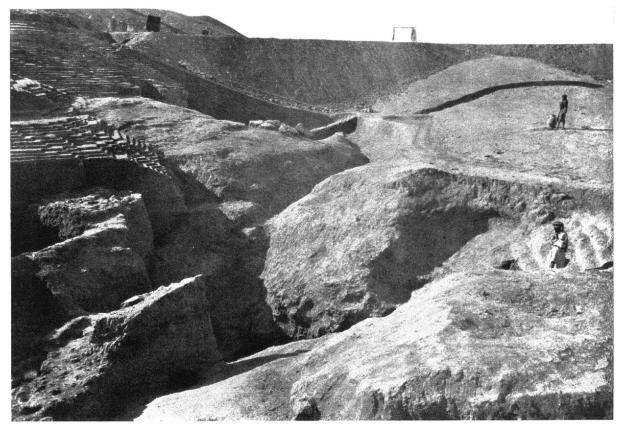
Abb. 25. Unteres Ende der Felsrampe im Stadtgraben.

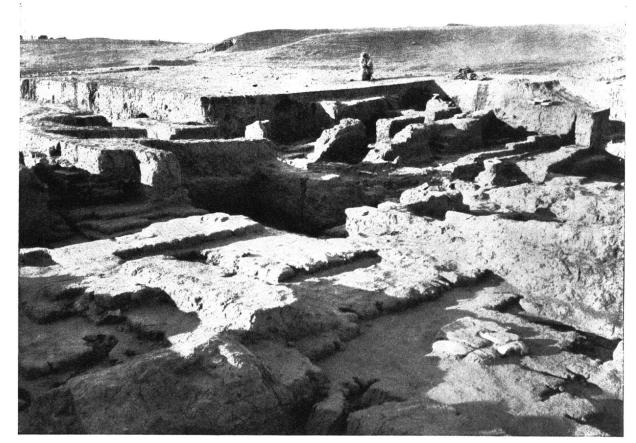
Abb. 50. Ansicht von Norden. Das Nordwesttor des Binnenwalles.

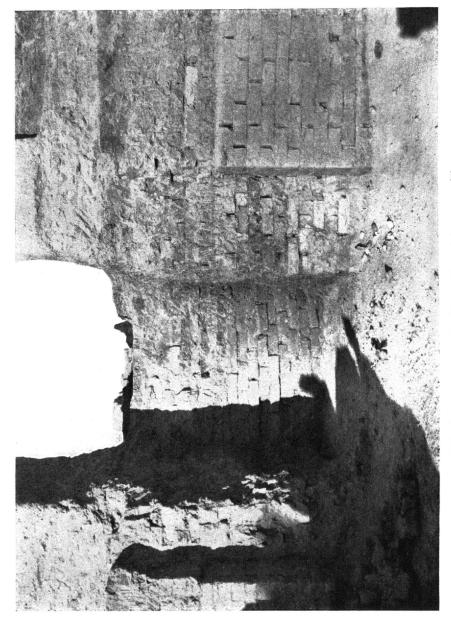
Abb. 56. Ausmanerung des älteren Tores Salmanassars III. Das Westtor des Außenwalles.

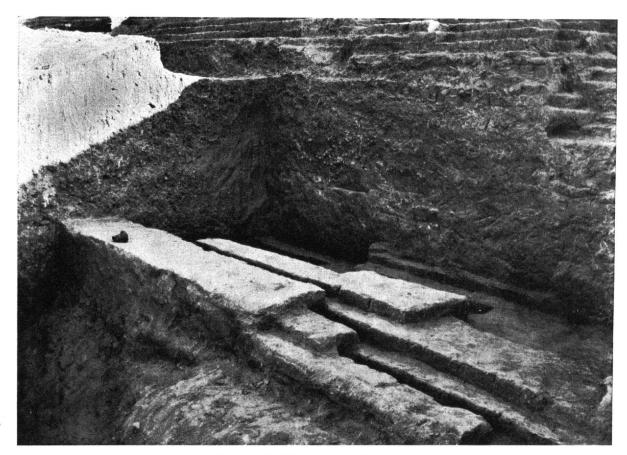
Abb. 62. Der Wehrgang des Niederwalles. Das spätassyrische Westtor.

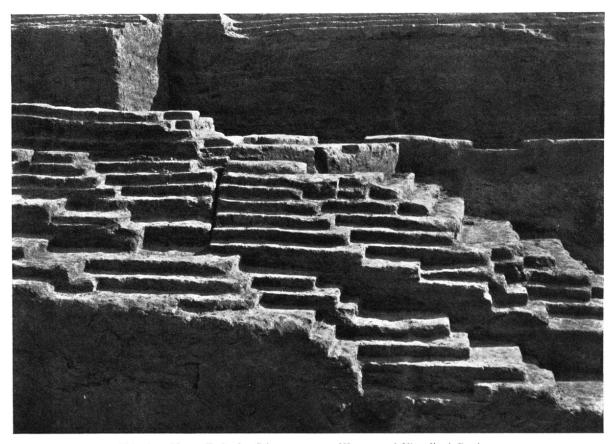
Abb. 64. Oberes Ende der Seitentreppe von Westen und Viertelkreis-Bastion.
Das spätassyrische Westtor.

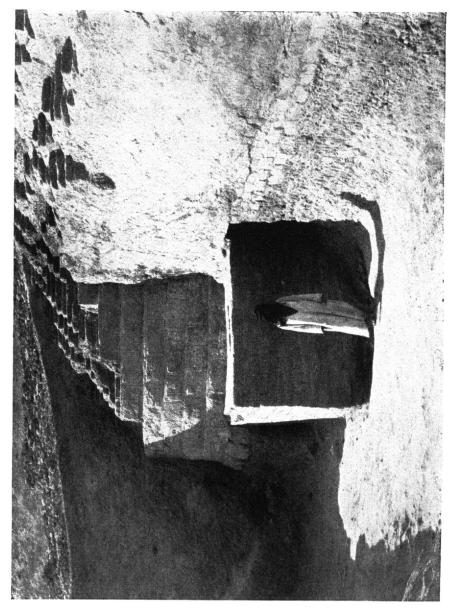
Abb. 69. Frontansicht von der Sohle des Stadtgrabens aus. Das spätassyrische Westtor.

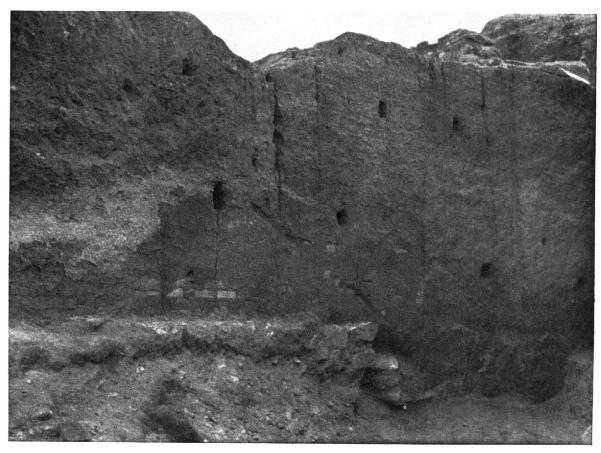
Abb. 88. Front der archaïschen Randmauer in h $\rm A\,4\,II.$

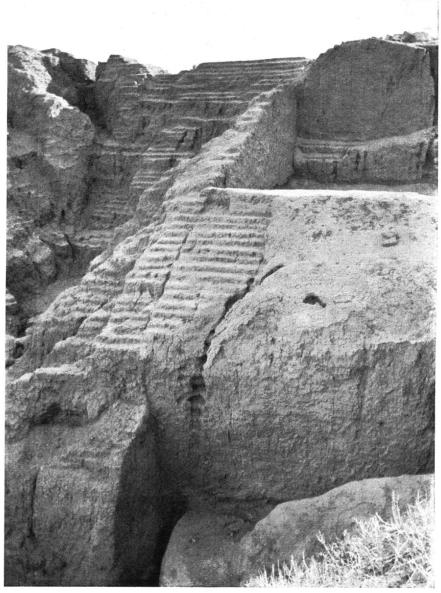
Abb. 89. Innenseite der archaïschen Innenmauer westlich am Westmassiv mit Anschlußmauern (rechts und Baugraben im Felsen (unten.)

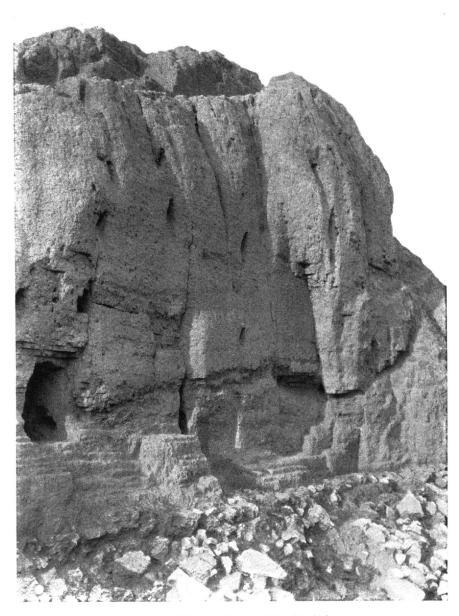
Abb. 111. Kern und Innenschale, Nordecke. Westmassiv.

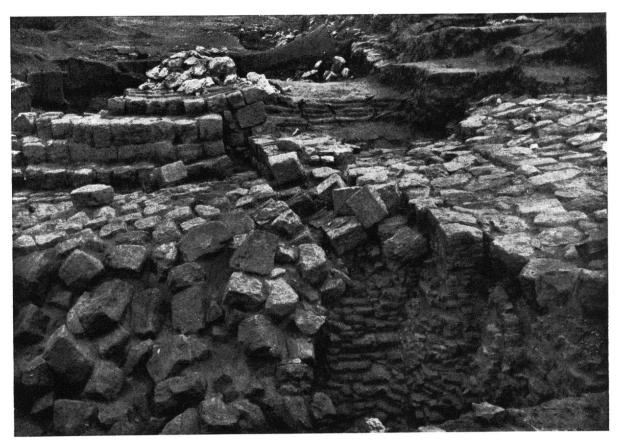
Abb. 125. Asarhaddons Fundament, über der Ufermauer aufgewulstet.
Der Muschlal.

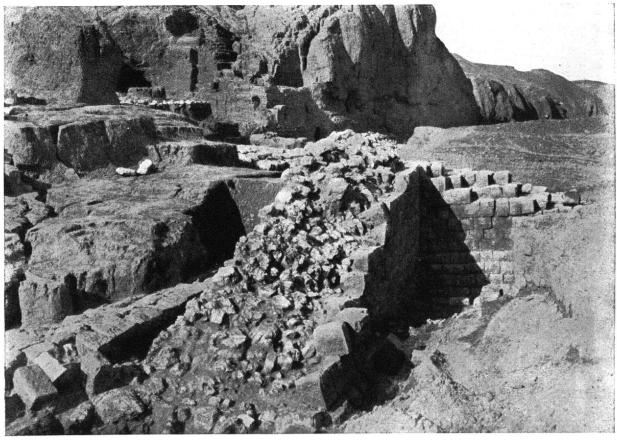
Abb. 134. Anschluß der Verkleidungs-Mauer an das Blockmassiv. Der Muschlal.

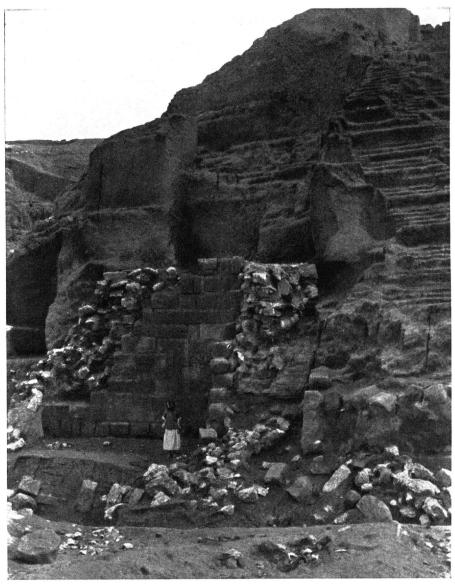
Abb. 138. Verkleidungsmauer. Einspringender Winkel am Ostende. Der Muschlal.

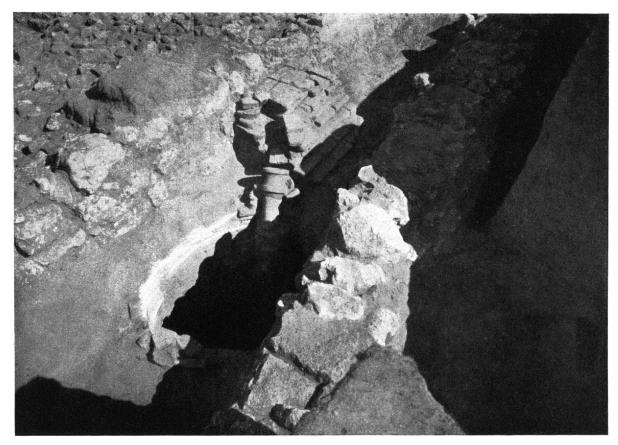
Abb. 158. Entwässerungs-Anlage am Südflügel.

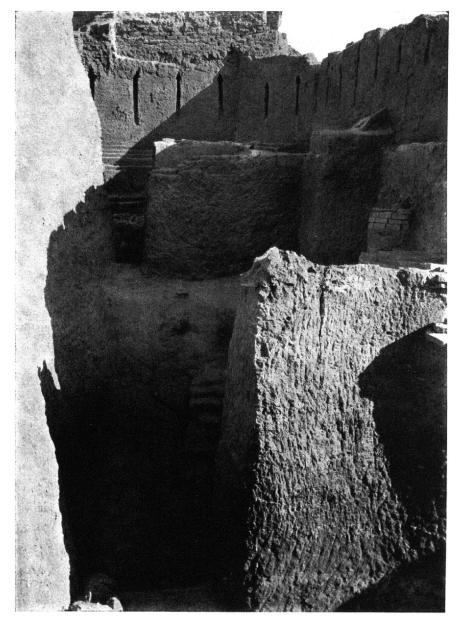
Abb. 165. Felstal-Schnitt in c B  $_5$  I am Außenwinkel des Außenhakens. Die Nordwestfront.

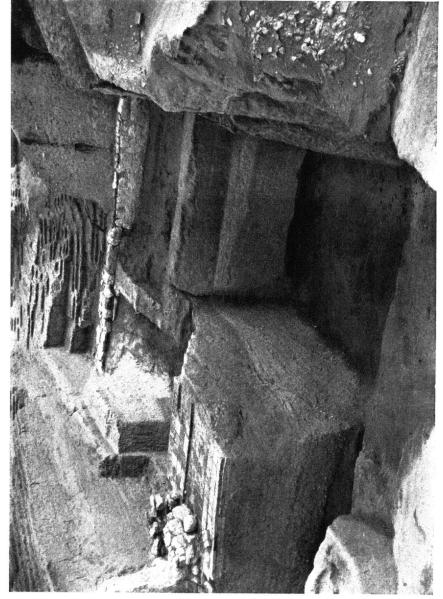
Abb. 166. Felstal-Schnitt in cA, B 5 I am Innenwinkel des Außenhakens, links der jungassyrische Wasserauslaß, hinten die Steinkante der Terrasse.

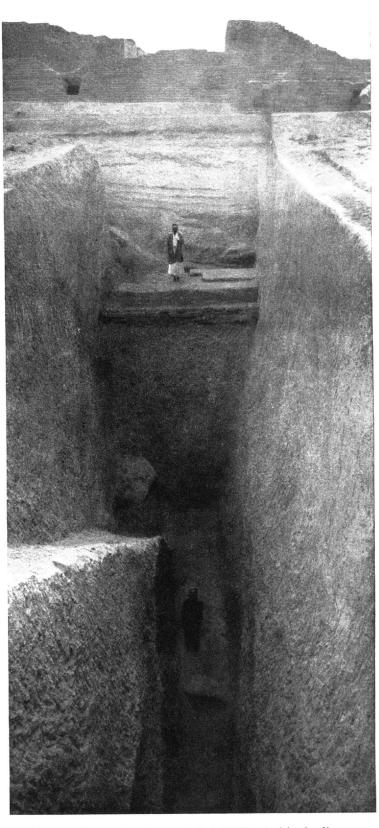
Abb. 219. Stadtgraben-Querschnitt in b C 8 IV. Ansicht der Escarpe. Westfront.

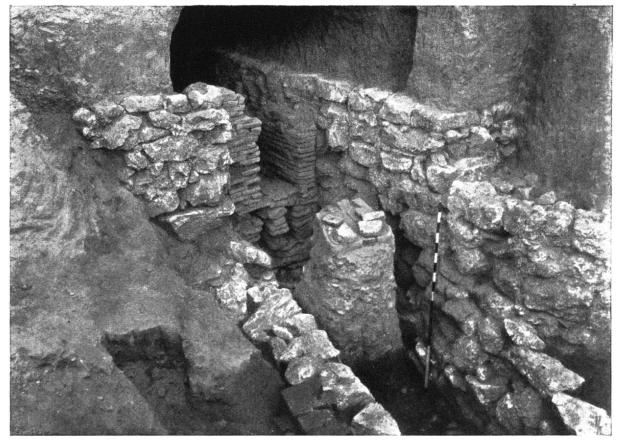
Abb. 241. Mündungsverschluß. Der archaïsche Kanal in i B 10 V.

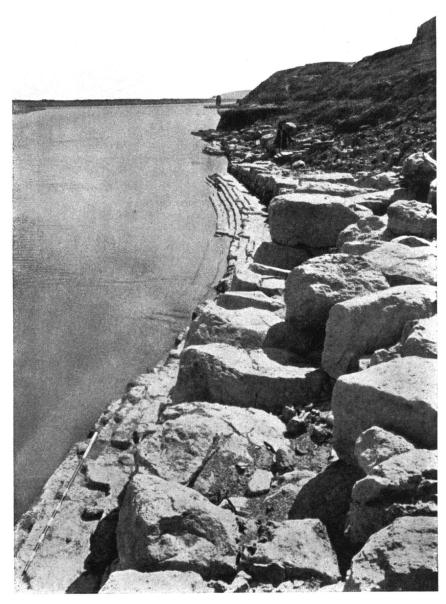
Abb. 272. Ziegelverblendung und Blockmauerwerk in k 6. Die Ostfront. Ufermauer Adadniraris I.
